## 目录:

## C6000/C7000

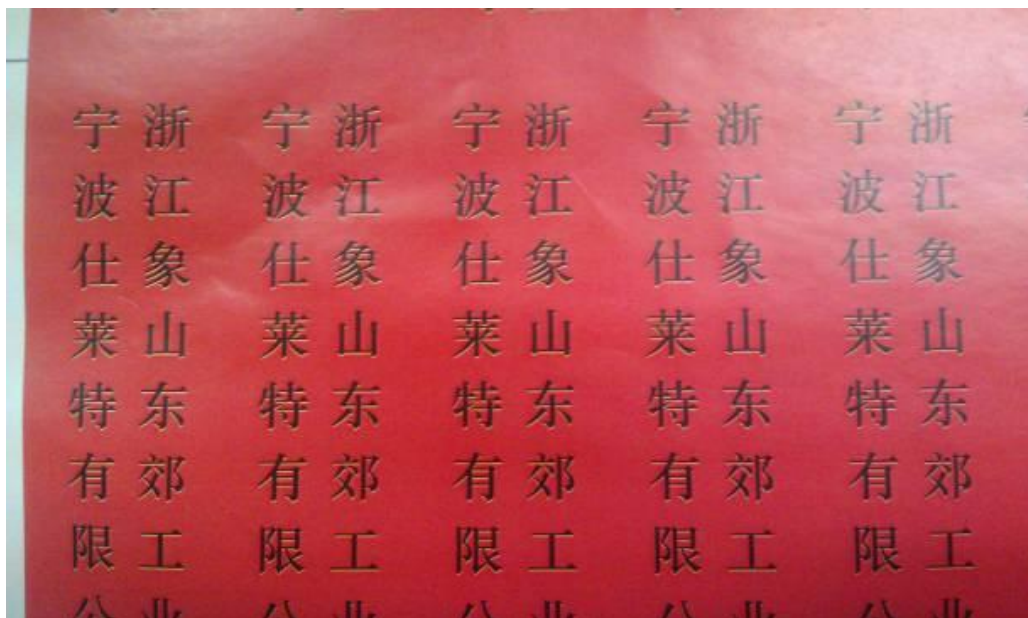
打印红底黑字，字体边缘露白，如下下图：

黑色激光扫描鼓面时，CD 方向位置与其他颜色有偏移。需要纠正（或者红色激光）

进入维修界面，**机器调整——>打印机调整——>BEAM PITCH 调整** 反复调整数值一直到正常为止（建议每次调整正负 3，并请仔细观察白边是在黑色 in 侧还是 out 侧。机器背面为 out，门这边为 in）。调整后如下图：

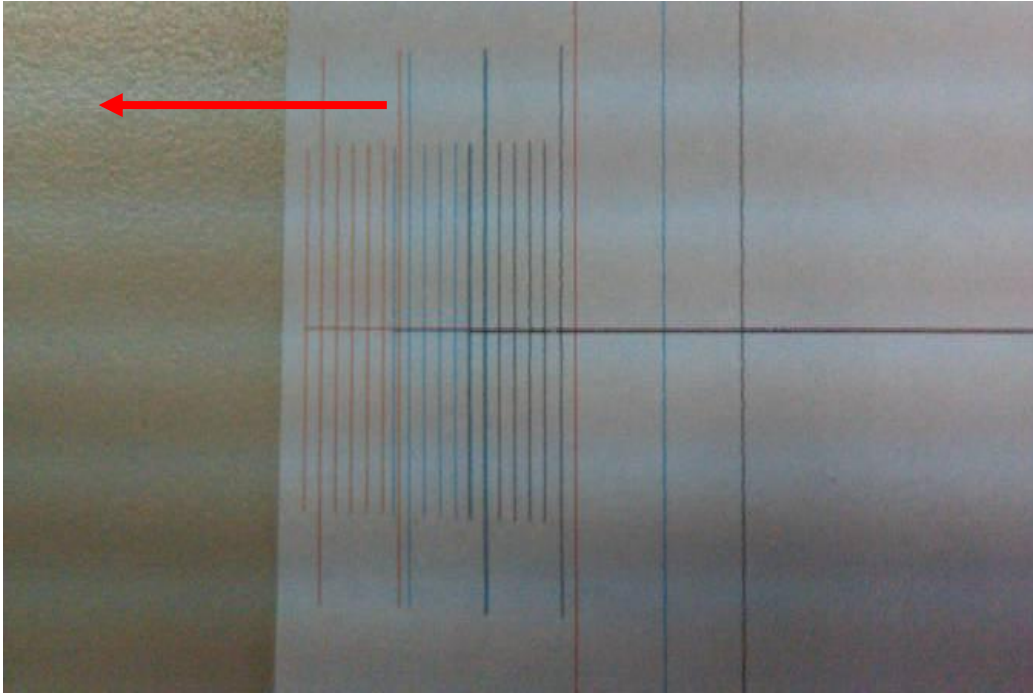
副本经常会发生 FD 方向的四色套不准。从普通 80 克到 300 克纸都有发生。发生间隔一般打印一套 10 页以上的文件，中间就会夹杂着 2—3 页四色严重套不准，差异大的地方能达到 4CM。如下图：

更换一次转印驱动组件（A1DUR70P00）或编码盘（A1DUR72H00），问题得到解决。

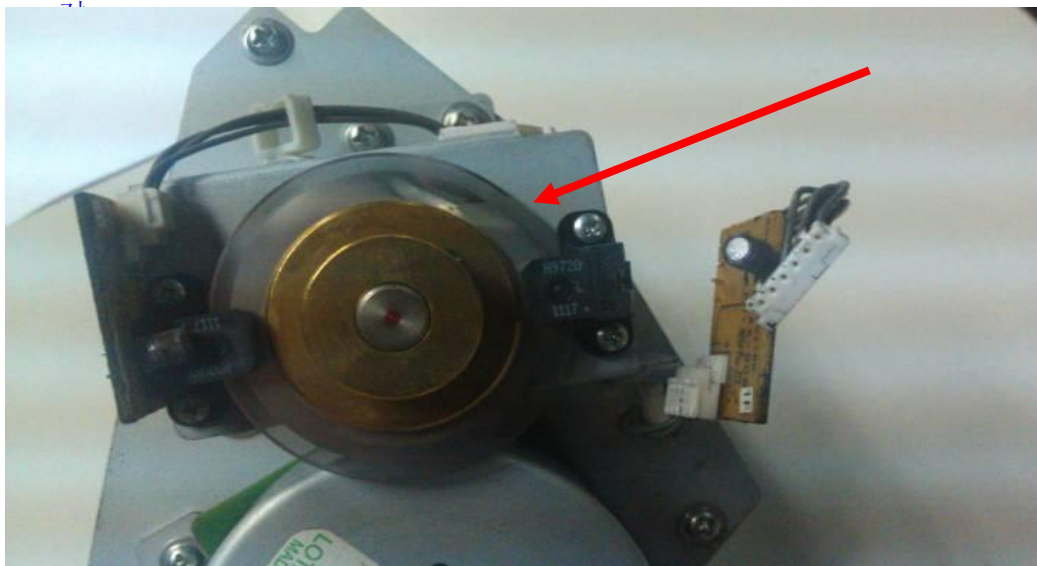
检查更换了一次转印带驱动组件，故障依旧。更换色彩对位传感器，做色彩自动和手动对位，都不能解决问题。经过检查转印带驱动组件上的编码盘，发现该零件已经严重变形。

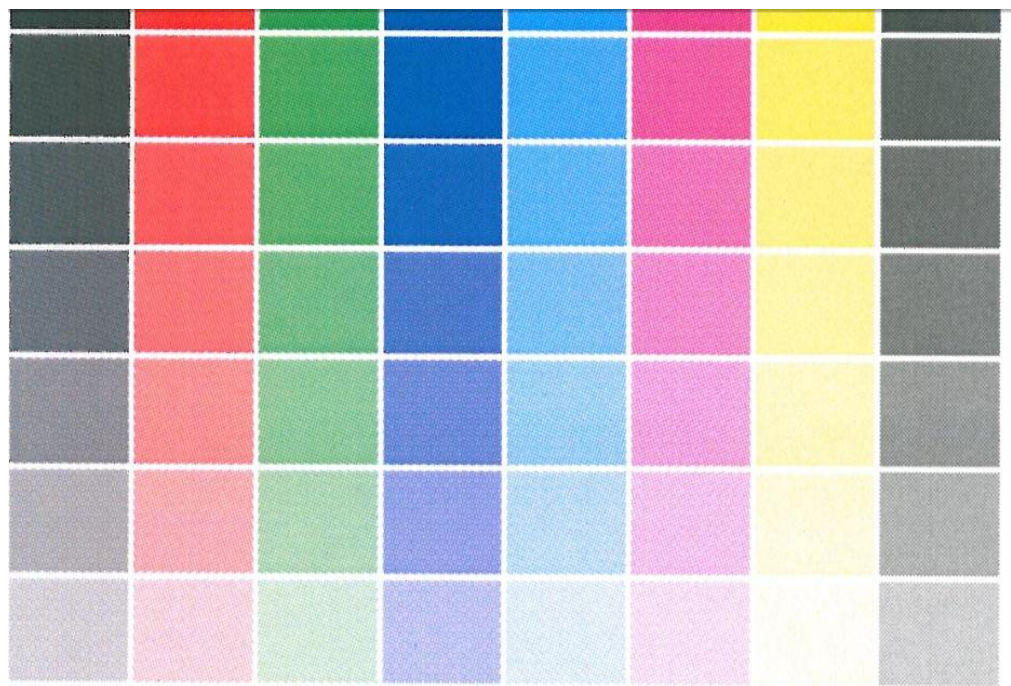
无论是通过控制器还是单机打印时色块周围会有锯齿，色块表面会有毛细血孔的点状。

更改“效用模式” => “管理员设置” => “系统设置” => “专业调整” => “画质调整” => “自定义画面”。将“点1”设置为“点190”或“点270”。

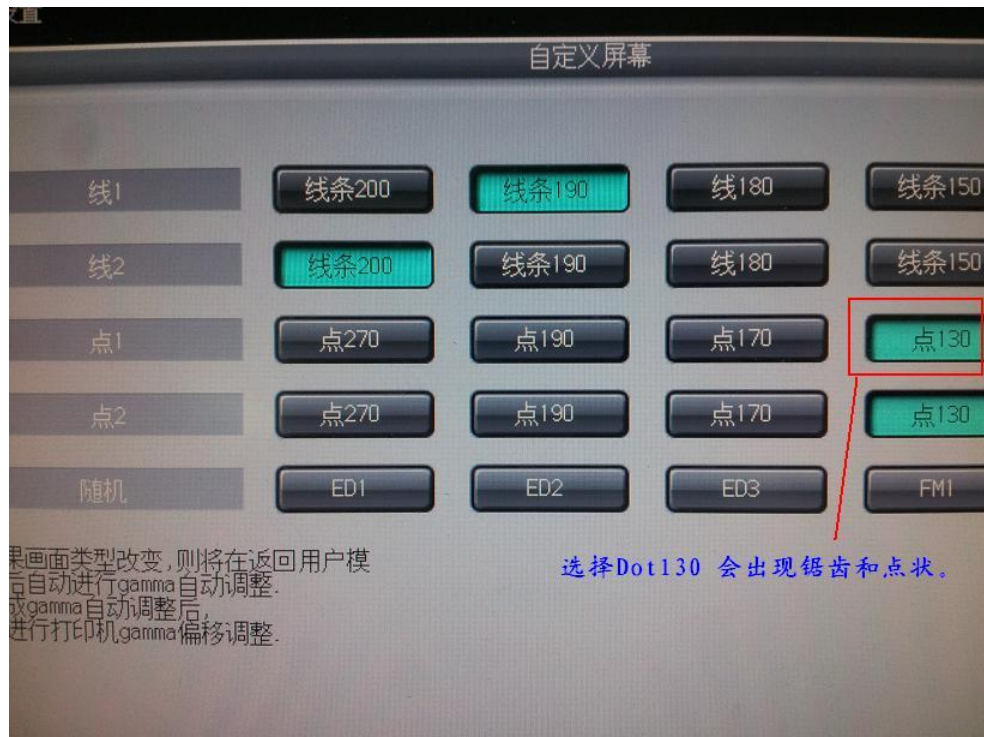
机器“效用模式”的“自定义画面”设置错误，“点1”设置的参数太低。

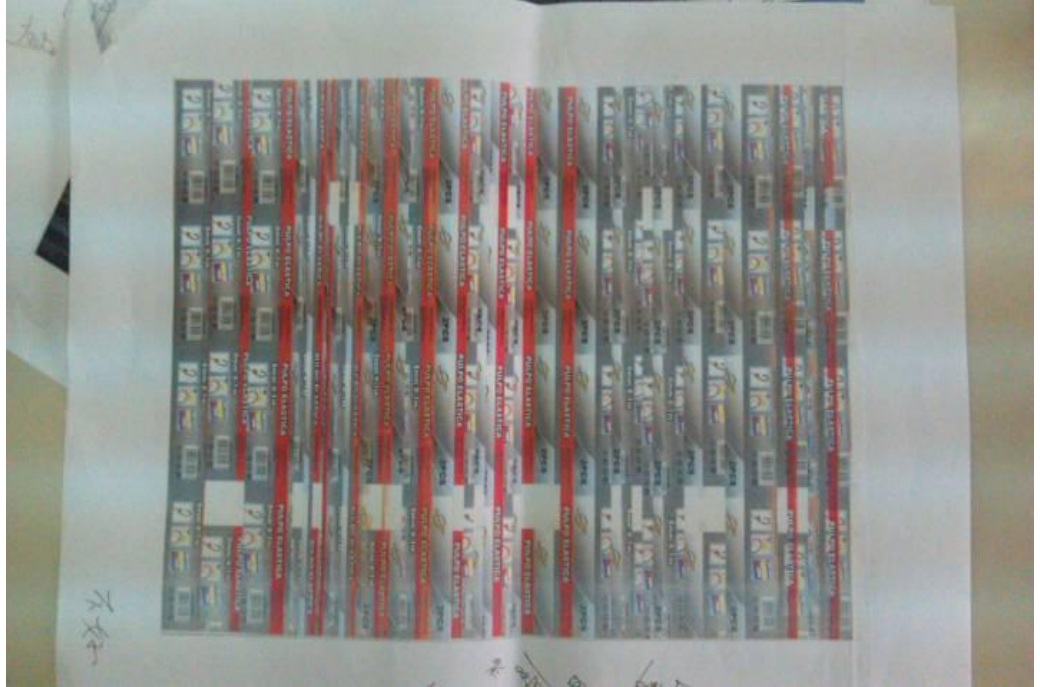
下图为错乱的副本。红色条杠应该是均匀分布的，现在都乱掉了

鼓表面形成的图像已经是这样了。更换了 IPB 板，OACB 板，服务器，服务器连接电缆，无改善。服务器文件打印预览无问题，机器内部测试页也无问题。

经过检查，所有零部件都正常。但客户机器外壳有 110V 的漏电。解决客户现场接地线的连接问题后解决正常样张如下图。

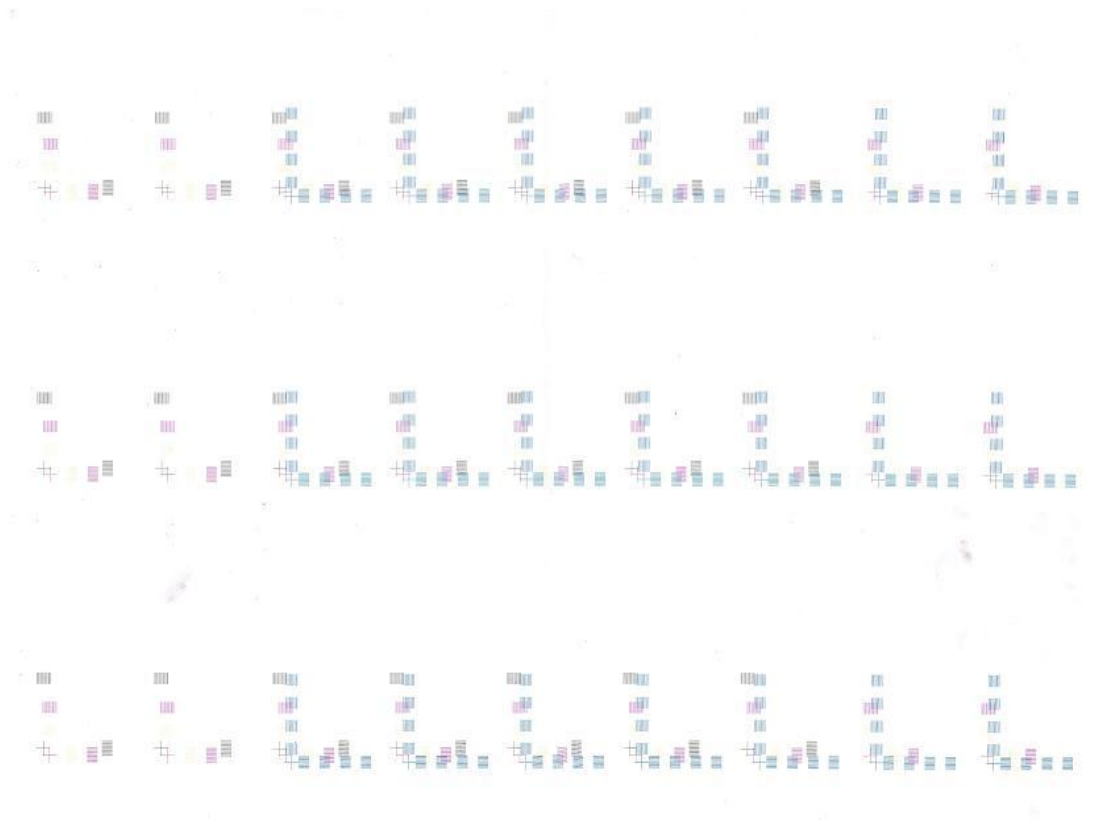
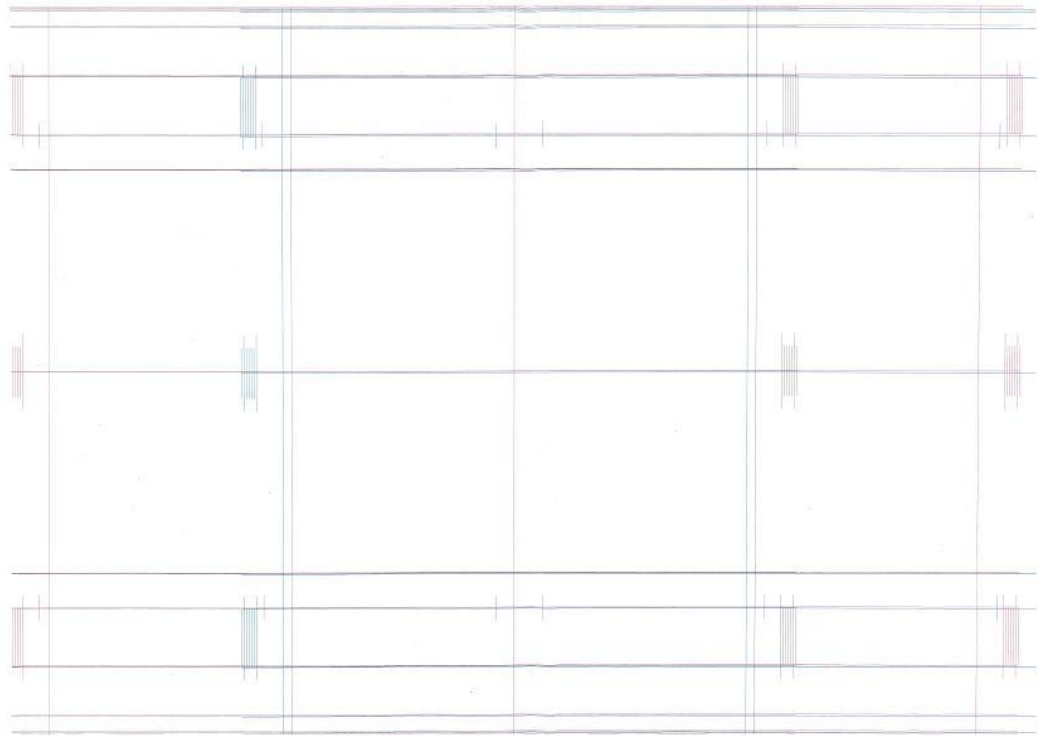
根据上述故障，打印 COLOR REGISTRATION MANUAL 样张，发现图像的 CD 方向和 FD 方向的色彩对位都不正常，同时 K 的色彩对位时序会提前，C 的色彩对位时序会滞后。打印 16#测试页故障图像尤为的明显。如下图：

逐步检查激光器和激光器数据线发现, CE 在维修更换激光器数据时, 未将 K 的激光器线束卡入线槽内, 导致在安装时将 K 的激光器线束和 C 的激光器线束互相插反了导致信号时序错误, 机器在检测时出现不同的故障的代码。如下图所示: 红色标出的为数据线和线槽的正确位置。

按照正常走线将所有线束重新安装后故障解决，所有调整都能够正常通过，测试所有副本都恢复正常。测试图如下：

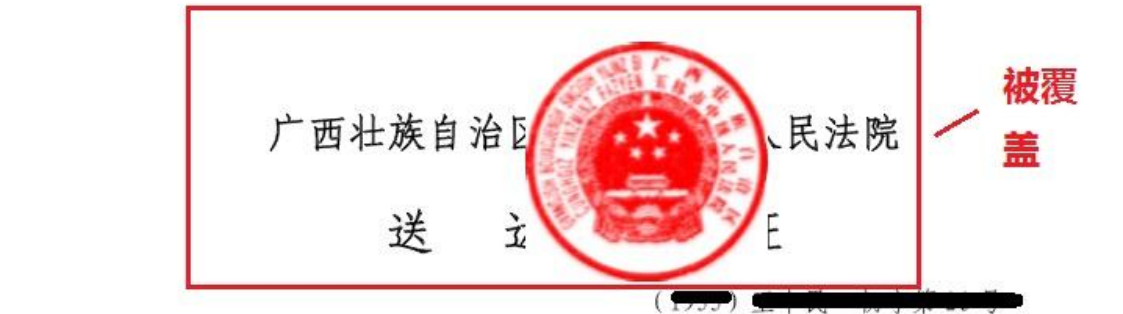
客户打印 WORD 文档时使用 PS 驱动，打印后出现下图，图片将文字覆盖了的现象。

使用 IC-601 专用的 XPS 驱动程序进行打印，问题可以得到解决。

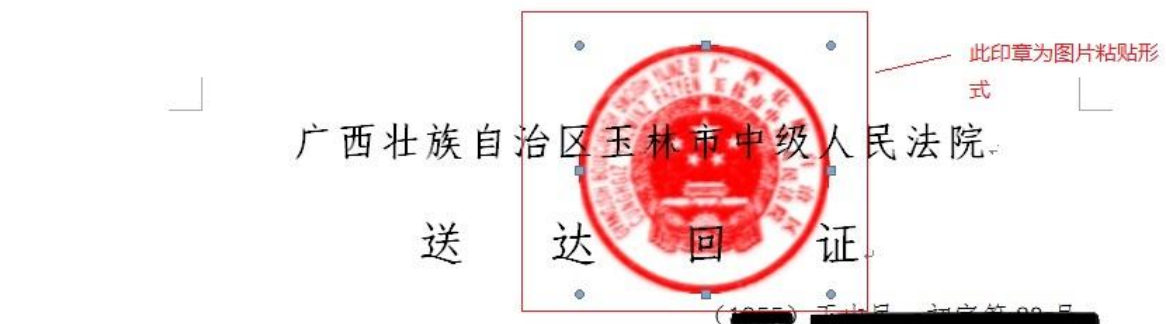
客户在制作文件时直接将图片粘贴进了 WORD 文档，没有在其中设置分层，导致通过 PS 处理后图片是浮现在文字之上的。见下图：

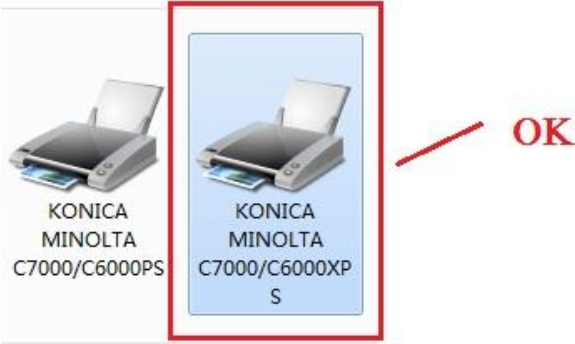
左为 IC-601 PS 驱动，右为 IC-601 XPS 驱动

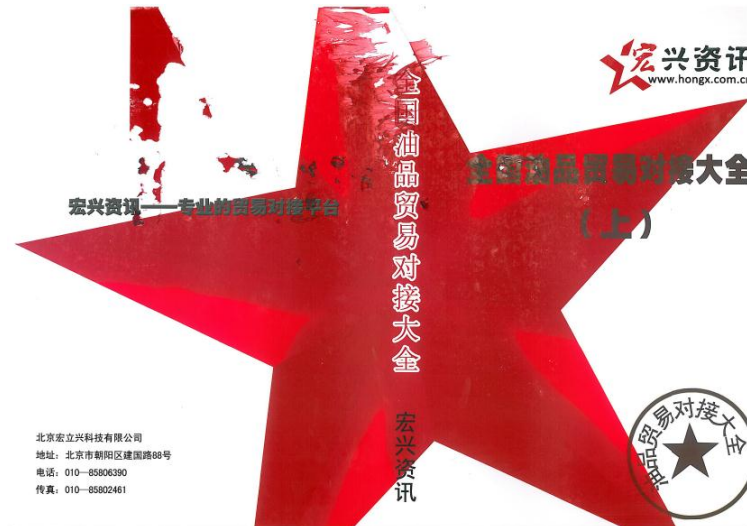
当客户打印高浓度混合色副本时，会出现单边定影不良的现象，如下图：

- 重要：**指导客户，从 Fiery 或其他类型的控制器打印作业时，必须在属性选项中选择正确的纸张克重。如果不选择克重，工作在被发送到机器后，会显示与指定纸盒的属性不一致。这时请一定选择【强制执行】打印，禁止选择【改变设置】。  
因为一旦选择【改变设置】的话，机器将使用默认的 64gm 进行输出。这将会导致与实际打印的纸张克重不匹配并导致定影不良。
- 注意 C6000/C7000 升级 40 固件版本后，必须修改软开关。将软开关 38-1 改为 1，如果不执行该项操作，可能会引起浓度墨量的异常升高并会导致定影不良。
- 降速  
纸张设定>选择纸盒>改变>进程调整，将【速度下】打开
- 增加定影温度  
纸张设定>选择纸盒>改变>进程调整  
将所有的定影温度+10（如果没有显示定影温度调整，请修改软开关）
- 将纸盒改变时间恢复至标准  
效用/计数器>用户设定>共同设定>纸盒改变时间
- 在 RIP 中降低总墨量的设定

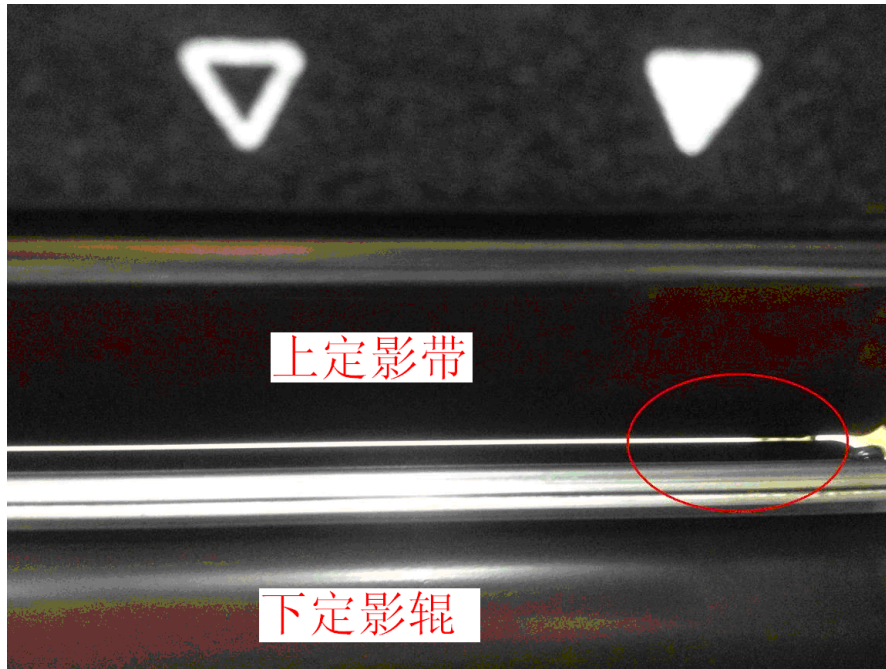
观察上下定影之间的缝隙，逆时针旋转定影马达，观察定影左右两侧缝隙闭合的先后次序。如果一侧先出现先闭合的情况，则调整另一侧的下定影压力螺丝。

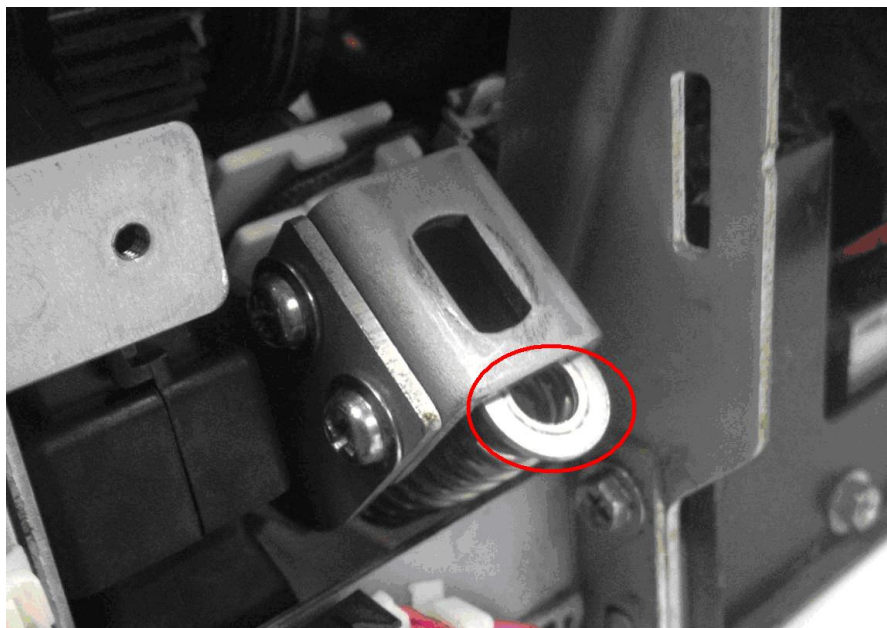
逆时针旋转并取下螺丝，安装金属垫片提升压力（请注意不要过度抬高，2~4mm 为宜），

重新安装螺丝。观察闭合缝隙的变化情况，保持两侧的定影压力一致。

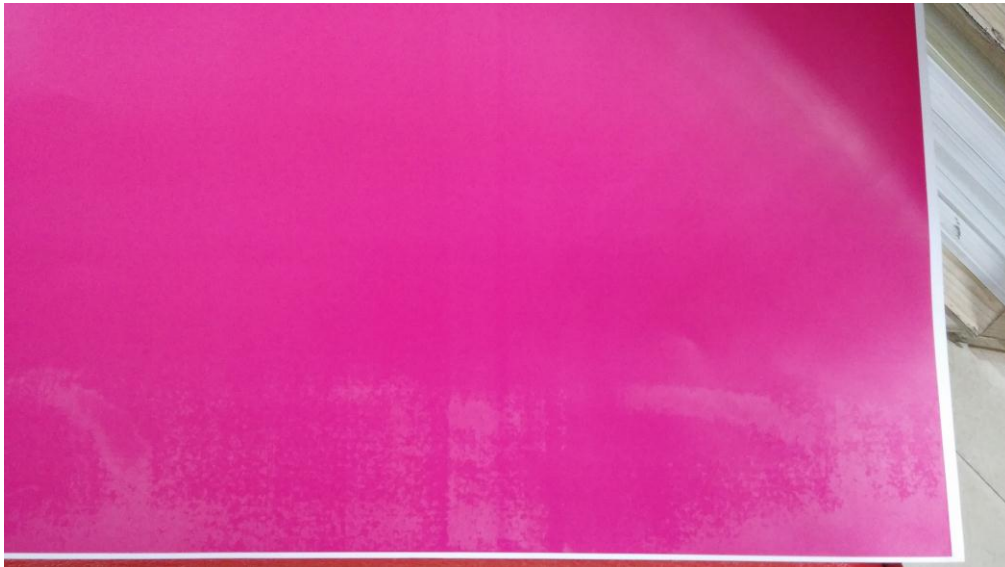
打印中高浓度满版副本时会在纸张（铜版纸 157G-----200G）FD 方向的边缘出现不规则的水纹现象（类似定影不牢），如图：

由于定影压力的左右不均匀导致纸张在进入定影压力辊时两边的进纸速度不一致，使得纸张产生了歪斜和单边的轻微扭曲，使得纸张上的碳粉不均匀。

可以在“纸张设置”——“进程调整”里将“减速”设置为“开”、“CPM 下”设置为“开”。

如果以上选项启用还是不能解决问题的话请跟换主机定影的下压带组件（A1RFR71100）。
