## 目录:

## C6000/C7000

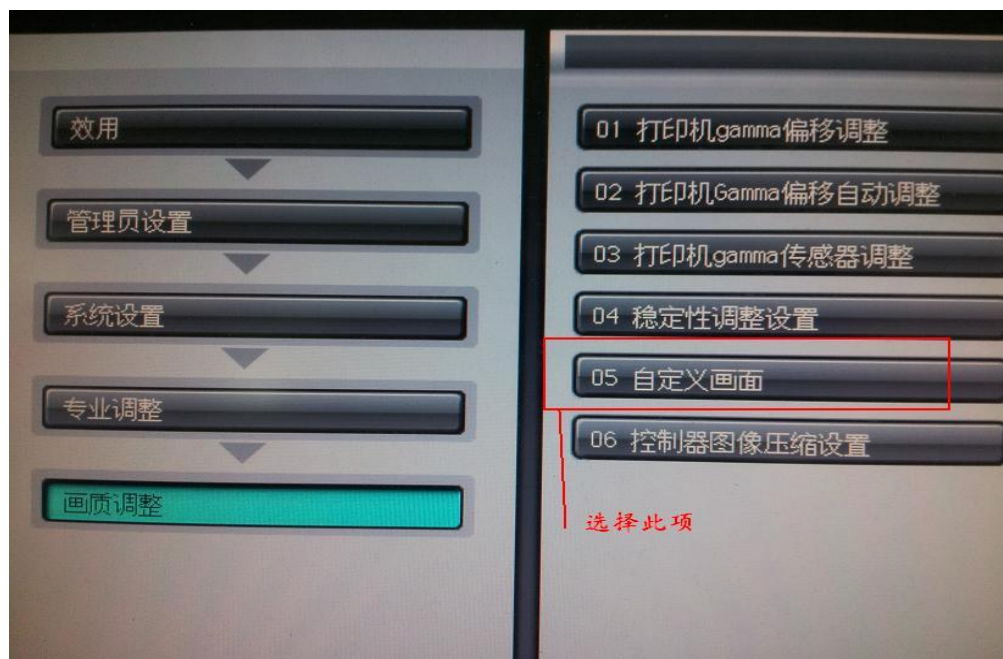
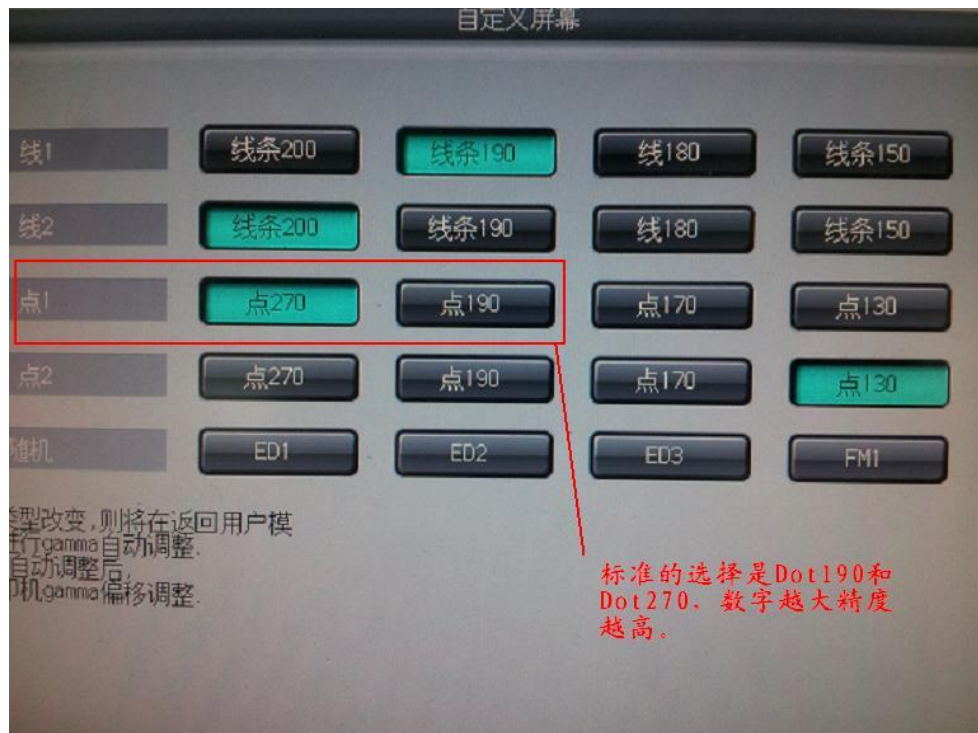
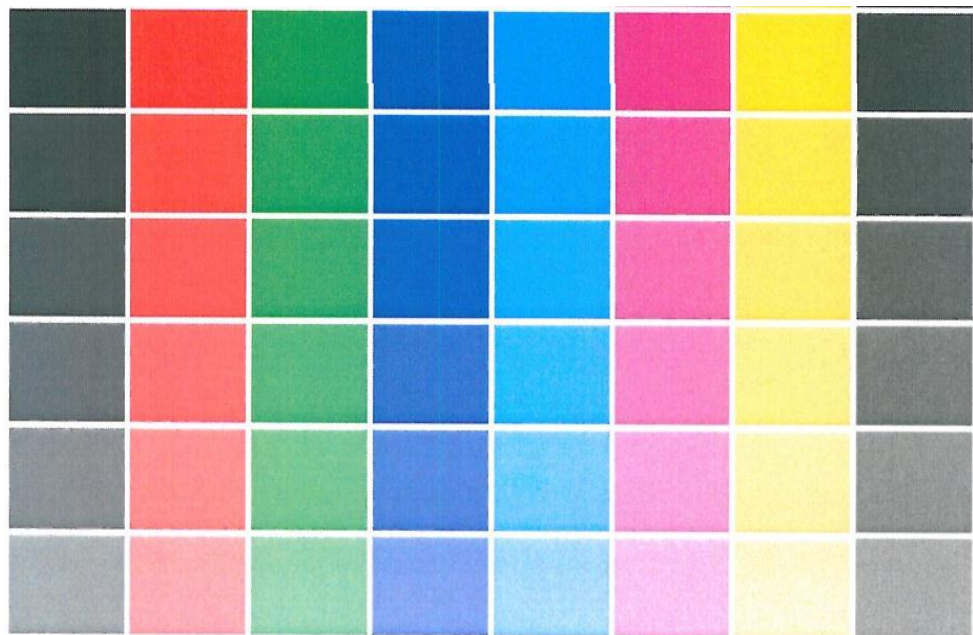
无论是通过控制器还是单机打印时色块周围会有锯齿，色块表面会有毛细血孔的点状。

更改“效用模式” => “管理员设置” => “系统设置” => “专业调整” => “画质调整” => “自定义画面”。将“点1”设置为“点190”或“点270”。

**注：设置完成后务必执行“自动 GAMMA 调整”。**

OK 问题解决。

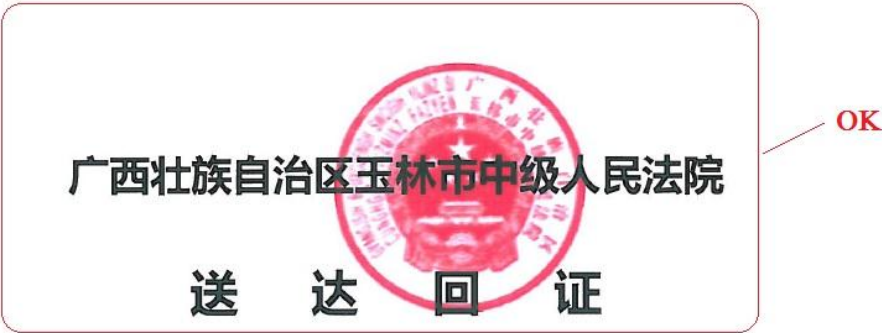
客户在制作文件时直接将图片粘贴进了 WORD 文档，没有在其中设置分层，导致通过 PS 处理后图片是浮现在文字之上的。见下图：

使用 IC-601 专用的 XPS 驱动程序进行打印，问题可以得到解决。

左为 IC-601 PS 驱动，右为 IC-601 XPS 驱动
